認證編號 CPF06652254043

## 車輛資料 Vehicle Information

## 車輛認證總結報告 Vehicle Inspection Findings

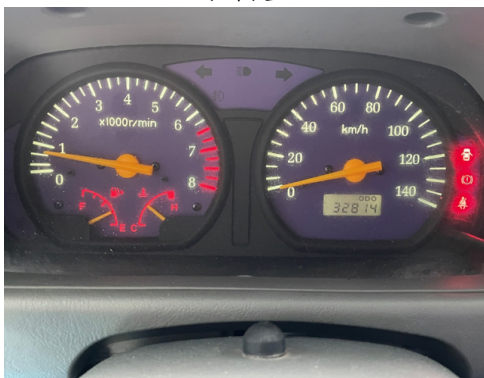
| 現況實車里程 Mileage<br>(僅揭露，不具保證效力) | 32,814 |

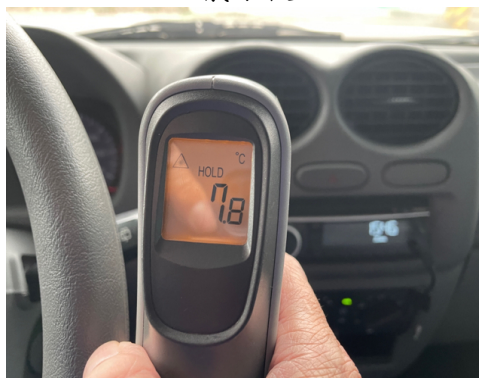
空調溫度

| 1. 檢查室外氣溫 | 22°C | 2. 後空調冷氣作動中央出風口溫度 | 7°C |
| 5. 前空調風速開關各段風速 | 正常 | 6. 前空調冷氣作動中央出風口溫度 | 7°C |
