認證編號 CPF06652254045

## 車輛資料 Vehicle Information

## 車輛認證總結報告 Vehicle Inspection Findings

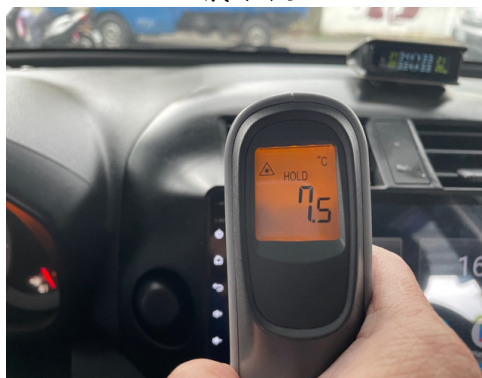
空調溫度

| 5. 前空調風速開關各段風速 | 正常 | 6. 前空調冷氣作動中央出風口溫度 | 7°C |
