認證編號 CPF06652255002

## 車輛資料 Vehicle Information

## 車輛認證總結報告 Vehicle Inspection Findings

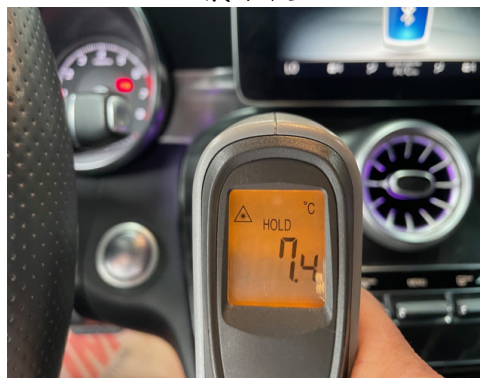
空調溫度

| 5. 前空調風速開關各段風速 | 正常 | 6. 前空調冷氣作動中央出風口溫度 | 7°C |
