認證編號 CPF06652255016

## 車輛資料 Vehicle Information

| 廠牌 Make | NISSAN |
| 車型 Model | JUKE |

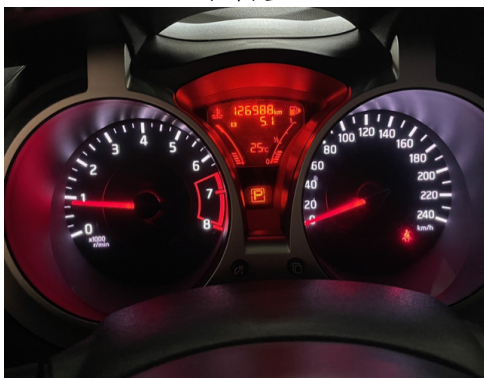
| 現況實車里程 Mileage<br>(僅揭露，不具保證效力) | 126,988 |

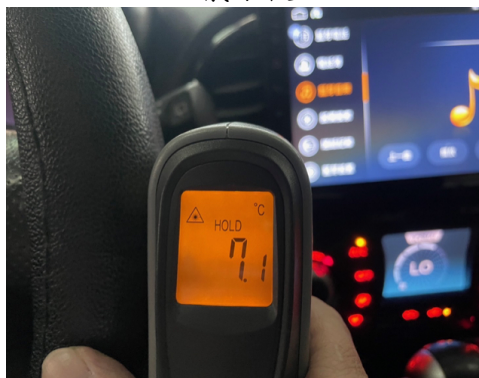
空調溫度

| 5. 前空調風速開關各段風速 | 正常 | 6. 前空調冷氣作動中央出風口溫度 | 7°C |
