認證編號 CPF06652255028

## 車輛資料 Vehicle Information

## 車輛認證總結報告 Vehicle Inspection Findings

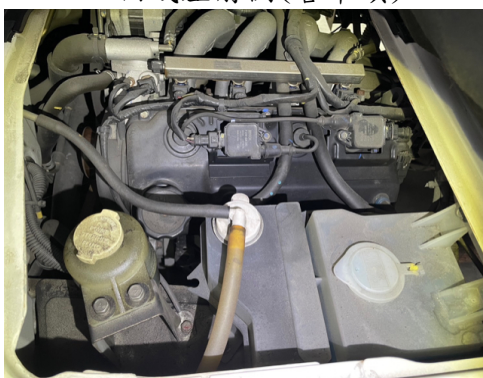
引擎室

| 5. 外觀有無漏油/水跡象 | 異常 | 6. 運轉時有無抖動或異常聲響 | 正常 |

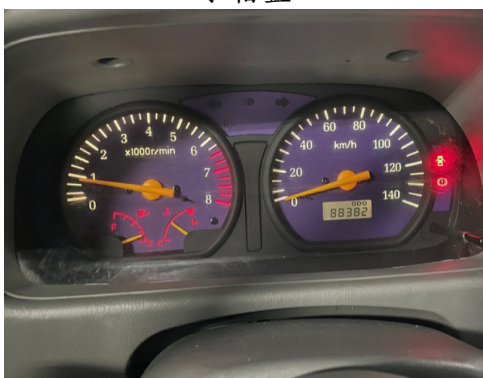
| 現況實車里程 Mileage<br>(僅揭露，不具保證效力) | 88,382 |

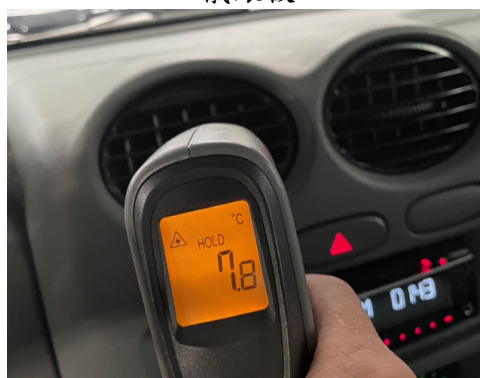
空調溫度

| 5. 前空調風速開關各段風速 | 正常 | 6. 前空調冷氣作動中央出風口溫度 | 7°C |
