認證編號 CPF06652256041

## 車輛資料 Vehicle Information

## 車輛認證總結報告 Vehicle Inspection Findings

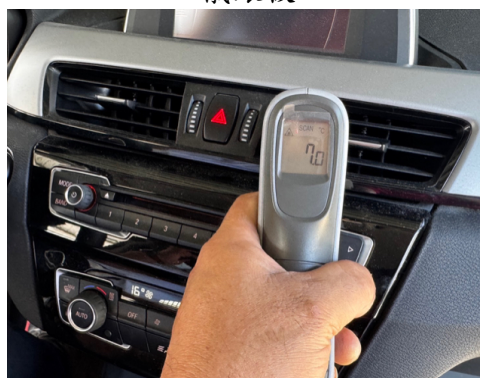
空調溫度

| 5. 前空調風速開關各段風速 | 正常 | 6. 前空調冷氣作動中央出風口溫度 | 7°C |
