# YES 車輛認證書

認證編號 CPF06652257006

| 車型 Model | VERYCA |
| 年份 Year | 2017/10 |

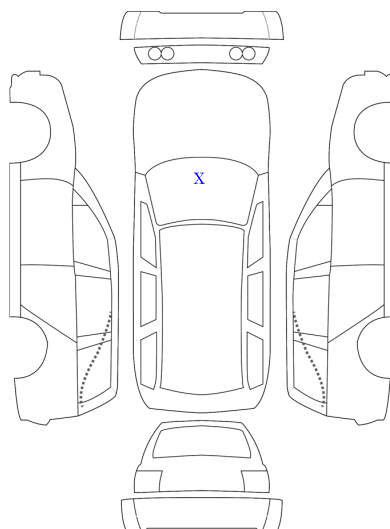
車體外觀圖

④ 鈑件鏽蝕、斑剝或鏽穿

B 受損面積約一個拳頭(含)以上

R 鈑件校正痕跡

X 更換

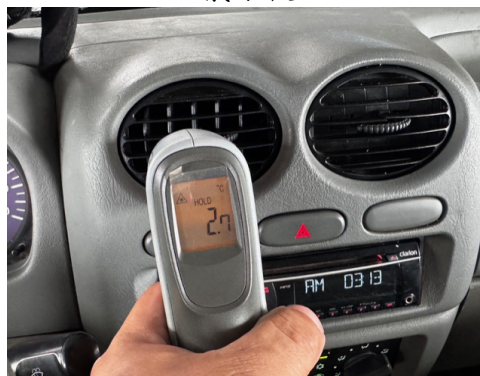
空調溫度

| 5. 前空調風速開關各段風速 | 正常 | 6. 前空調冷氣作動中央出風口溫度 | 2°C |
