認證編號 CPF06652257007

## 車輛資料 Vehicle Information

## 車輛認證總結報告 Vehicle Inspection Findings

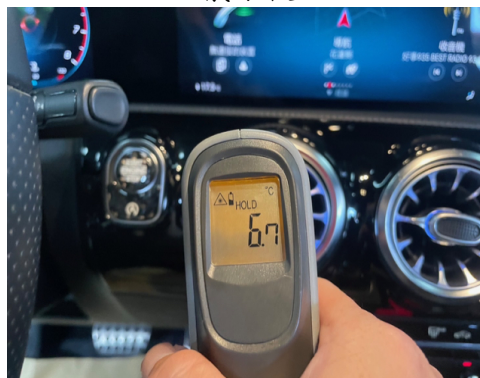
空調溫度

| 5. 前空調風速開關各段風速 | 正常 | 6. 前空調冷氣作動中央出風口溫度 | 6°C |
