認證編號 CPF06652257011

## 車輛資料 Vehicle Information

## 車輛認證總結報告 Vehicle Inspection Findings

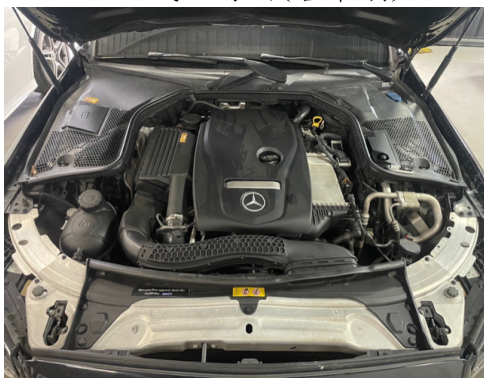
引擎室

本車引擎號碼無異常。

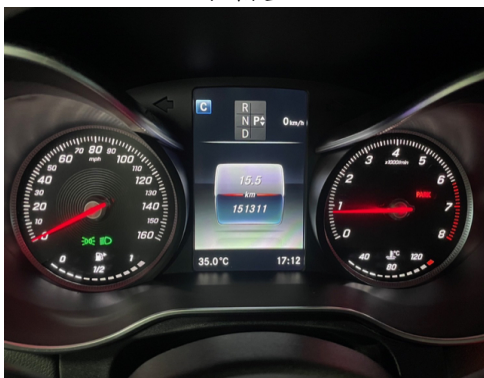
| 現況實車里程 Mileage<br>(僅揭露，不具保證效力) | 151,311 |

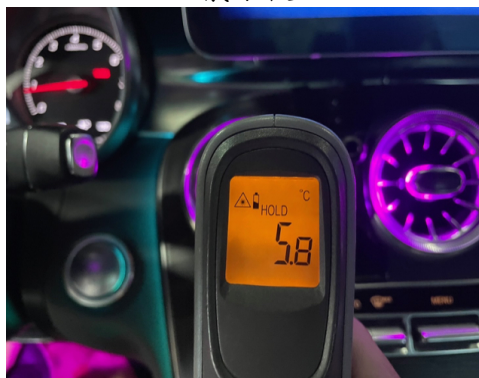
空調溫度

| 5. 前空調風速開關各段風速 | 正常 | 6. 前空調冷氣作動中央出風口溫度 | 5°C |
