# YES 車輛認證書

認證編號 CPF06652257016

| 車型 Model | ELANTRA |
| 年份 Year | 2014/11 |

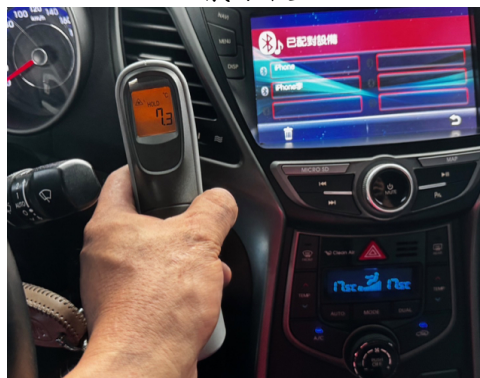
空調溫度

| 5. 前空調風速開關各段風速 | 正常 | 6. 前空調冷氣作動中央出風口溫度 | 7°C |
