認證編號 CPF06652257019

## 車輛資料 Vehicle Information

## 車輛認證總結報告 Vehicle Inspection Findings

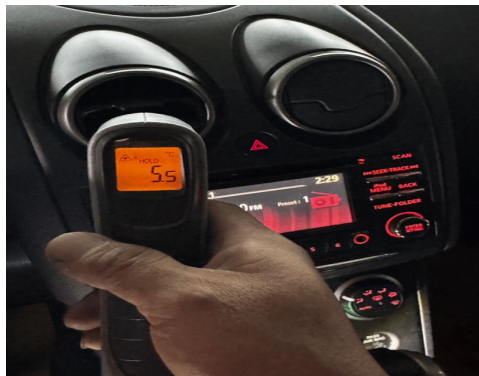
空調溫度

| 5. 前空調風速開關各段風速 | 正常 | 6. 前空調冷氣作動中央出風口溫度 | 5°C |
