# YES 車輛認證書

認證編號 CPF06652257024

| 車型 Model | MAZDA3 |
| 年份 Year | 2017/04 |

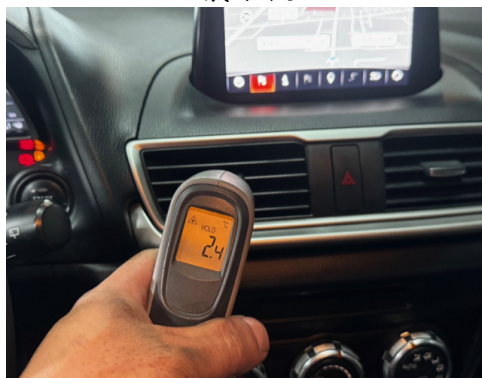
空調溫度

| 5. 前空調風速開關各段風速 | 正常 | 6. 前空調冷氣作動中央出風口溫度 | 2°C |
