# YES 車輛認證書

認證編號 CPF06652257032

| 廠牌 Make | TOYOTA |
| 車型 Model | PRIUS |

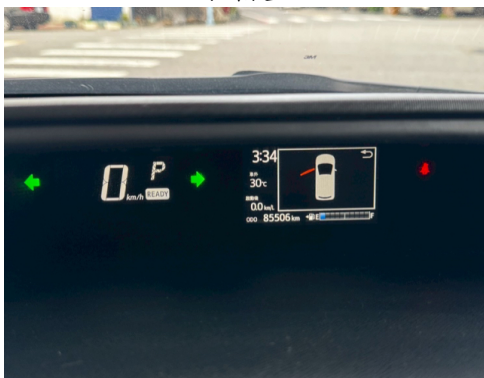
| 現況實車里程 Mileage<br>(僅揭露，不具保證效力) | 85,506 |

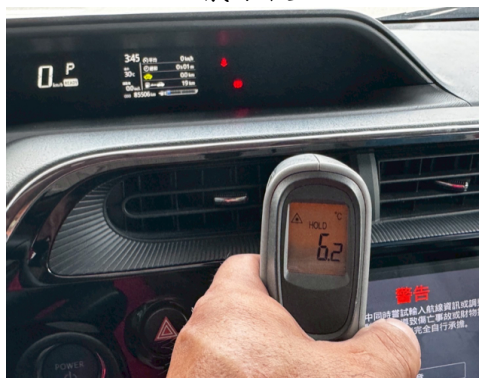
空調溫度

| 5. 前空調風速開關各段風速 | 正常 | 6. 前空調冷氣作動中央出風口溫度 | 6°C |
