認證編號 CPF06652257033

## 車輛資料 Vehicle Information

## 車輛認證總結報告 Vehicle Inspection Findings

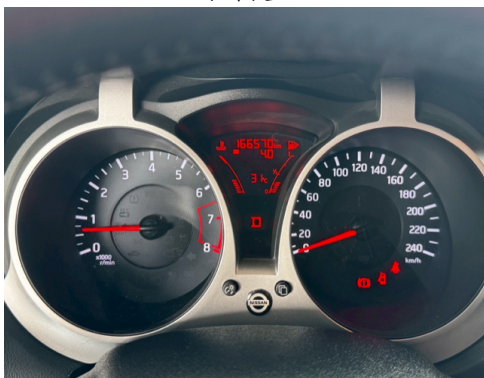
| 現況實車里程 Mileage<br>(僅揭露，不具保證效力) | 166,570 |

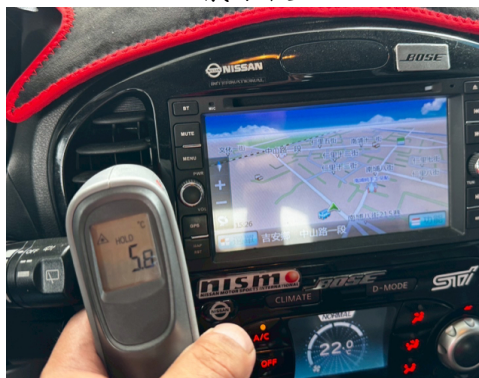
空調溫度

| 5. 前空調風速開關各段風速 | 正常 | 6. 前空調冷氣作動中央出風口溫度 | 5°C |
