# YES 車輛認證書

認證編號 CPF06652258017

| 廠牌 Make | BENZ |
| 車型 Model | GLA-CLASS |

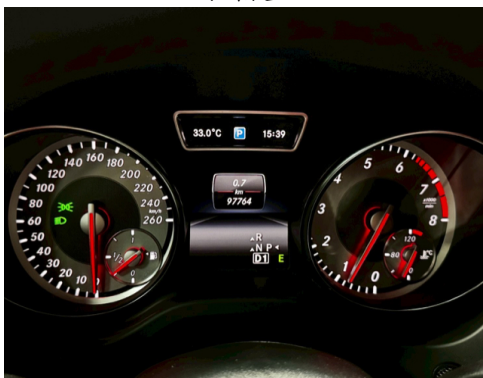
| 現況實車里程 Mileage<br>(僅揭露，不具保證效力) | 97,764 |

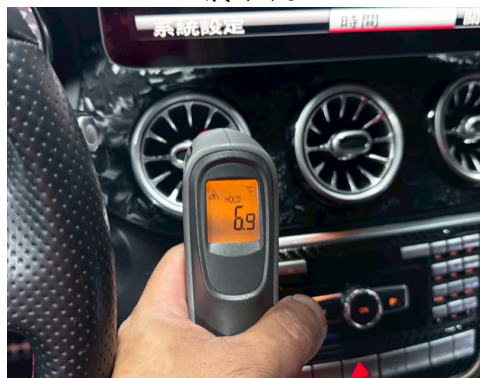
空調溫度

| 5. 前空調風速開關各段風速 | 正常 | 6. 前空調冷氣作動中央出風口溫度 | 6°C |
