認證編號 CPF06652258037

## 車輛資料 Vehicle Information

## 車輛認證總結報告 Vehicle Inspection Findings

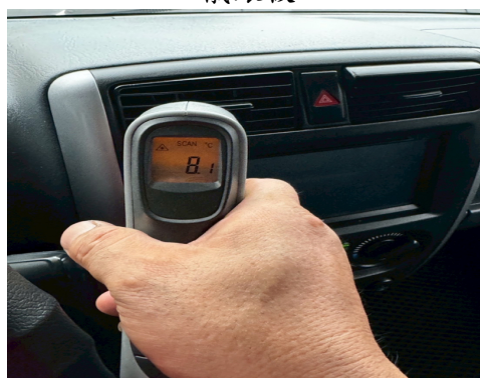
空調溫度

| 5. 前空調風速開關各段風速 | 正常 | 6. 前空調冷氣作動中央出風口溫度 | 8°C |
