認證編號 CPF06652259001

## 車輛資料 Vehicle Information

## 車輛認證總結報告 Vehicle Inspection Findings

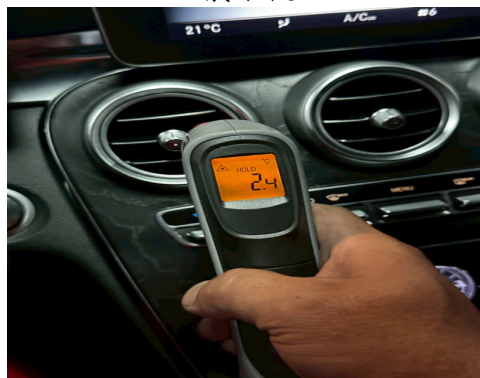
空調溫度

| 5. 前空調風速開關各段風速 | 正常 | 6. 前空調冷氣作動中央出風口溫度 | 2°C |
