認證編號 CPF06652259003

## 車輛資料 Vehicle Information

## 車輛認證總結報告 Vehicle Inspection Findings

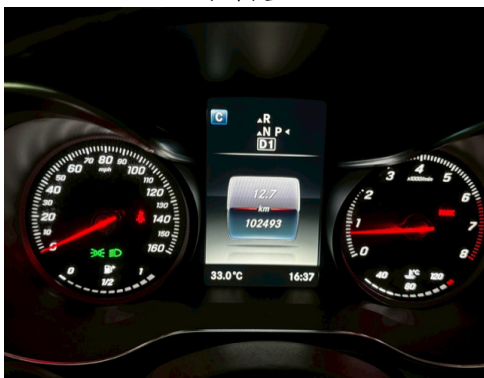
| 現況實車里程 Mileage<br>(僅揭露，不具保證效力) | 102,493 |

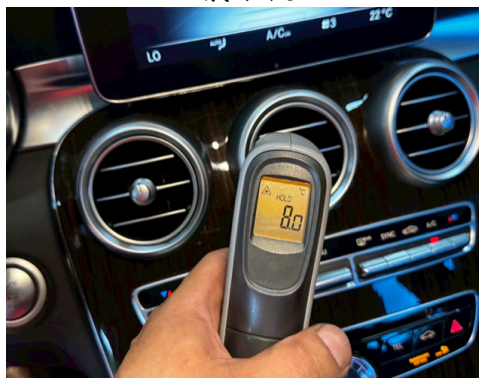
空調溫度

| 5. 前空調風速開關各段風速 | 正常 | 6. 前空調冷氣作動中央出風口溫度 | 8°C |
