認證編號 CPF06652259004

## 車輛資料 Vehicle Information

## 車輛認證總結報告 Vehicle Inspection Findings

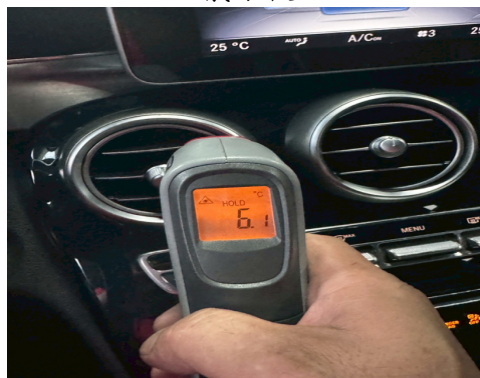
空調溫度

| 5. 前空調風速開關各段風速 | 正常 | 6. 前空調冷氣作動中央出風口溫度 | 6°C |
