# YES 車輛認證書

認證編號 CPF06652259006

| 廠牌 Make | TOYOTA |
| 車型 Model | VIOS |

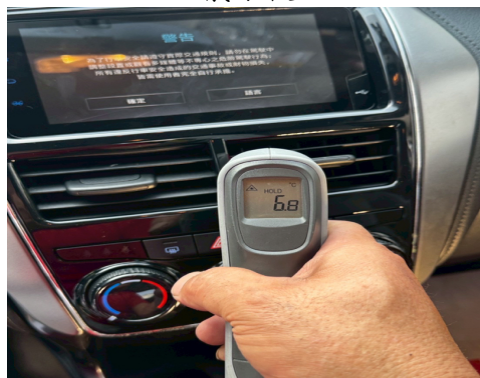
空調溫度

| 5. 前空調風速開關各段風速 | 正常 | 6. 前空調冷氣作動中央出風口溫度 | 6°C |
