認證編號 CPF06652259009

## 車輛資料 Vehicle Information

## 車輛認證總結報告 Vehicle Inspection Findings

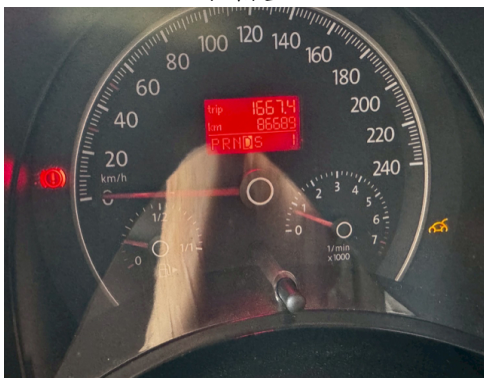
| 現況實車里程 Mileage<br>(僅揭露，不具保證效力) | 86,689 |

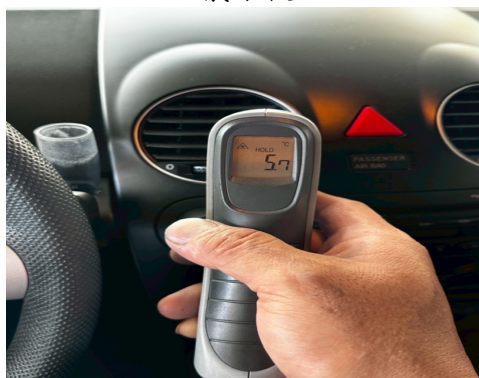
空調溫度

| 5. 前空調風速開關各段風速 | 正常 | 6. 前空調冷氣作動中央出風口溫度 | 5°C |
