# YES 車輛認證書

認證編號 CPF06652259014

| 廠牌 Make | TOYOTA |
| 車型 Model | YARIS |

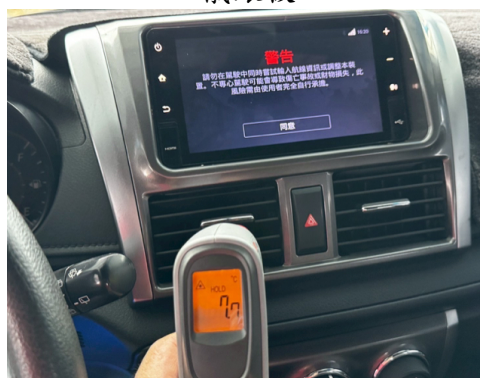
空調溫度

| 5. 前空調風速開關各段風速 | 正常 | 6. 前空調冷氣作動中央出風口溫度 | 7°C |
