# YES 車輛認證書

認證編號 CPF06652259018

| 廠牌 Make | MITSUBISHI |
| 車型 Model | VERYCA |

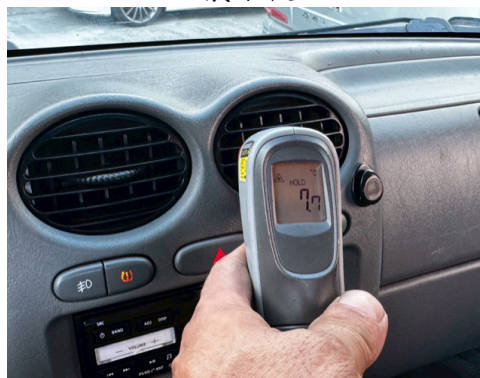
空調溫度

| 5. 前空調風速開關各段風速 | 正常 | 6. 前空調冷氣作動中央出風口溫度 | 7°C |
