認證編號 CPF06652259023

## 車輛資料 Vehicle Information

## 車輛認證總結報告 Vehicle Inspection Findings

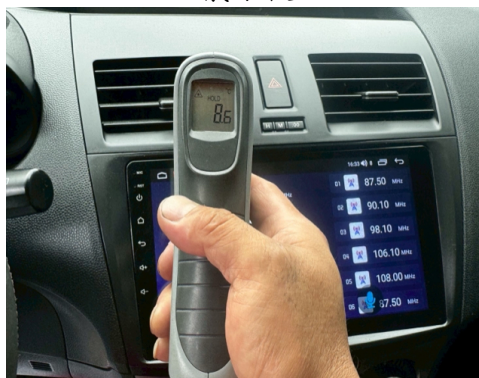
空調溫度

| 5. 前空調風速開關各段風速 | 正常 | 6. 前空調冷氣作動中央出風口溫度 | 8°C |
