# YES 車輛認證書

認證編號 CPF06652259025

| 車型 Model | ALTIS |

## 車輛認證總結報告 Vehicle Inspection Findings

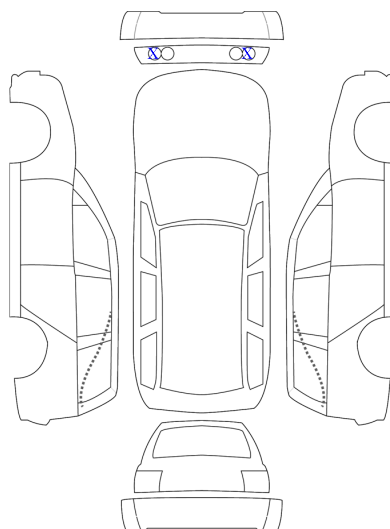
車體外觀圖

本車引擎號碼無異常。 S 鈑件鏽蝕、斑剝或鏽穿  
本車車身號碼無異常。 B 受損面積約一個拳頭(含)以上  
本車輛無泡水跡象。 R 鈑件校正痕跡  
本車體骨架結構無修復跡象。 X 更換

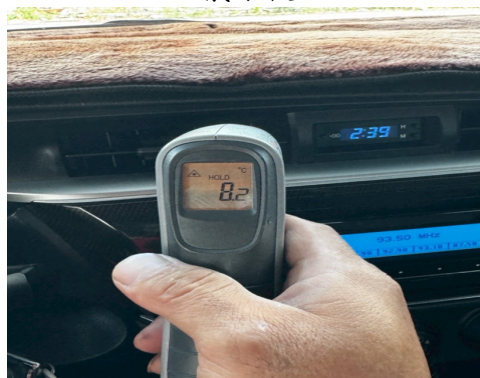
空調溫度

| 5. 前空調風速開關各段風速 | 正常 | 6. 前空調冷氣作動中央出風口溫度 | 8°C |
