認證編號 CPF06652259027

## 車輛資料 Vehicle Information

## 車輛認證總結報告 Vehicle Inspection Findings

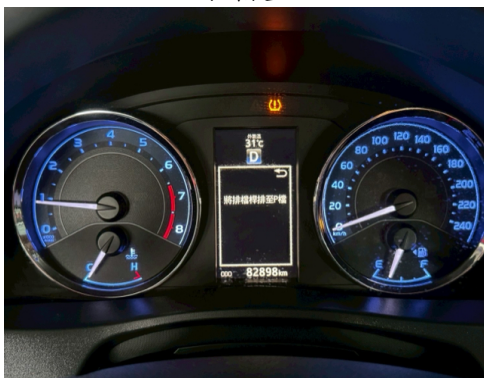
| 現況實車里程 Mileage<br>(僅揭露，不具保證效力) | 82,898 |

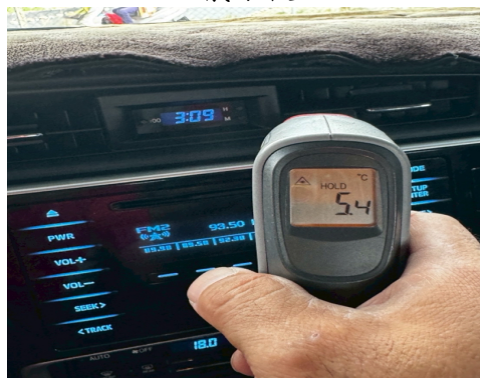
空調溫度

| 5. 前空調風速開關各段風速 | 正常 | 6. 前空調冷氣作動中央出風口溫度 | 5°C |
