# YES 車輛認證書

認證編號 CPF0665225A001

| 廠牌 Make | TOYOTA |
| 車型 Model | YARIS |

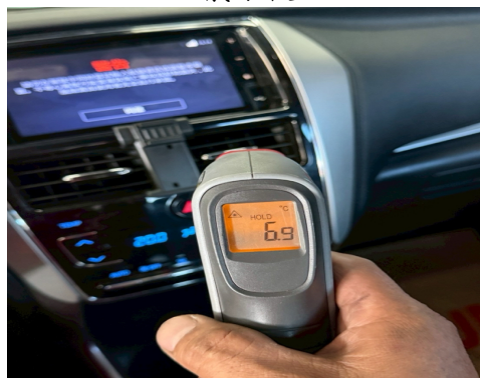
空調溫度

| 5. 前空調風速開關各段風速 | 正常 | 6. 前空調冷氣作動中央出風口溫度 | 6°C |
