# YES 車輛認證書

認證編號 CPF0665225A006

| 廠牌 Make | TOYOTA |
| 車型 Model | ALTIS |

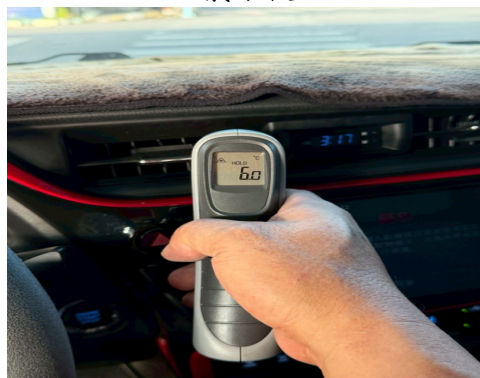
空調溫度

| 5. 前空調風速開關各段風速 | 正常 | 6. 前空調冷氣作動中央出風口溫度 | 6°C |
