認證編號 CPF0665225A007

## 車輛資料 Vehicle Information

| 車型 Model | VERYCA |

## 車輛認證總結報告 Vehicle Inspection Findings

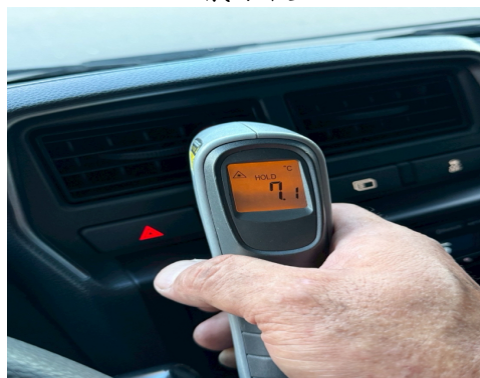
空調溫度

| 5. 前空調風速開關各段風速 | 正常 | 6. 前空調冷氣作動中央出風口溫度 | 6°C |
