# YES 車輛認證書

認證編號 CPF0665225A010

| 廠牌 Make | NISSAN |
| 車型 Model | TIIDA |

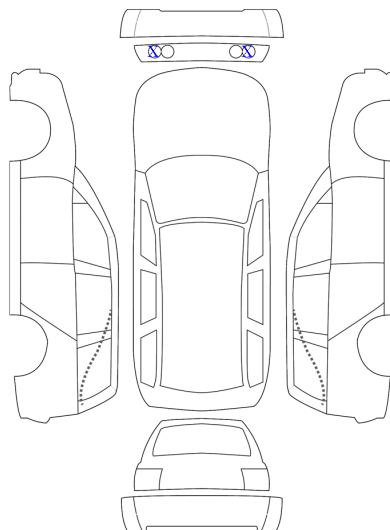
車體外觀圖

本車引擎號碼無異常。

本車車身號碼無異常。

本車輛無泡水跡象。

本車體骨架結構無修復跡象。

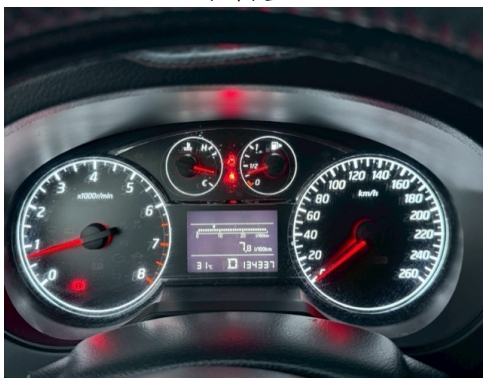
| 現況實車里程 Mileage<br>(僅揭露，不具保證效力) | 134,337 |

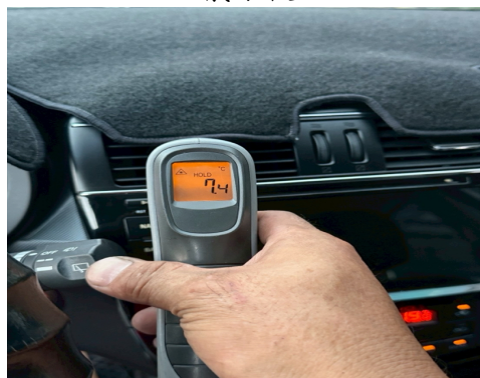
空調溫度

| 5. 前空調風速開關各段風速 | 正常 | 6. 前空調冷氣作動中央出風口溫度 | 7°C |
