# YES 車輛認證書

認證編號 CPF0665225A012

| 廠牌 Make | FORD |
| 車型 Model | FOCUS |

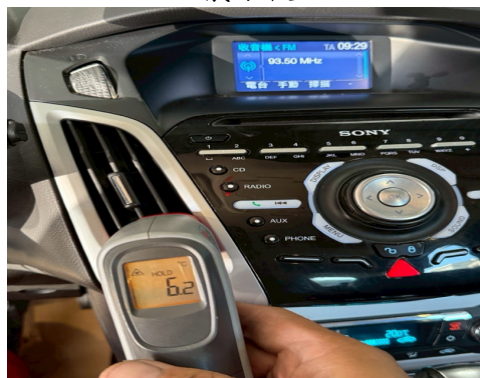
空調溫度

| 5. 前空調風速開關各段風速 | 正常 | 6. 前空調冷氣作動中央出風口溫度 | 6°C |
