# YES 車輛認證書

認證編號 CPF0665225A013

## 車輛資料 Vehicle Information

## 車輛認證總結報告 Vehicle Inspection Findings

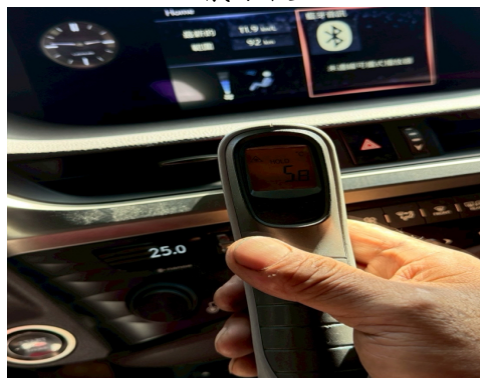
空調溫度

| 1. 檢查室外氣溫 | 28°C | 2. 後空調冷氣作動中央出風口溫度 | 7°C |
| 5. 前空調風速開關各段風速 | 正常 | 6. 前空調冷氣作動中央出風口溫度 | 5°C |
