認證編號 CPF0665225A017

## 車輛資料 Vehicle Information

## 車輛認證總結報告 Vehicle Inspection Findings

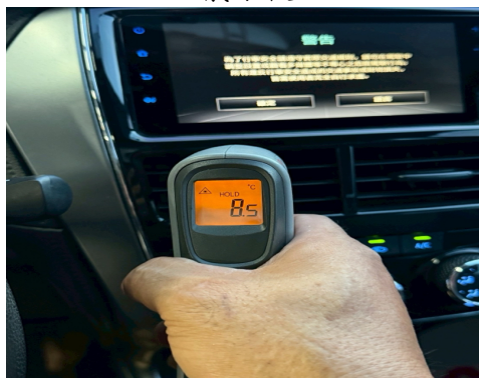
空調溫度

| 5. 前空調風速開關各段風速 | 正常 | 6. 前空調冷氣作動中央出風口溫度 | 8°C |
