認證編號 CPF0665225B015

## 車輛資料 Vehicle Information

## 車輛認證總結報告 Vehicle Inspection Findings

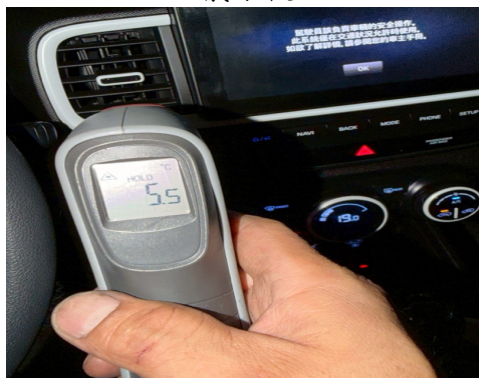
空調溫度

| 5. 前空調風速開關各段風速 | 正常 | 6. 前空調冷氣作動中央出風口溫度 | 5°C |
