認證編號 CPF0665225B023

## 車輛資料 Vehicle Information

## 車輛認證總結報告 Vehicle Inspection Findings

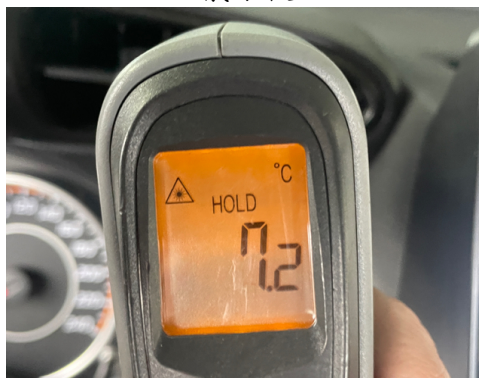
空調溫度

| 5. 前空調風速開關各段風速 | 正常 | 6. 前空調冷氣作動中央出風口溫度 | 7°C |
