認證編號 CPF0665225B025

## 車輛資料 Vehicle Information

## 車輛認證總結報告 Vehicle Inspection Findings

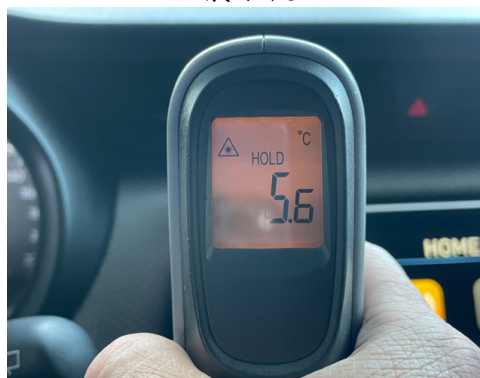
空調溫度

| 5. 前空調風速開關各段風速 | 正常 | 6. 前空調冷氣作動中央出風口溫度 | 5°C |
