# YES 車輛認證書

認證編號 CPF0665225B026

| 廠牌 Make | HONDA |
| 車型 Model | HR-V |

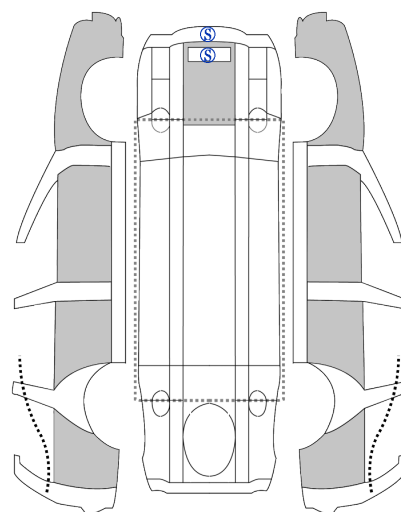
車骨結構圖

本車體骨架結構無修復跡象。

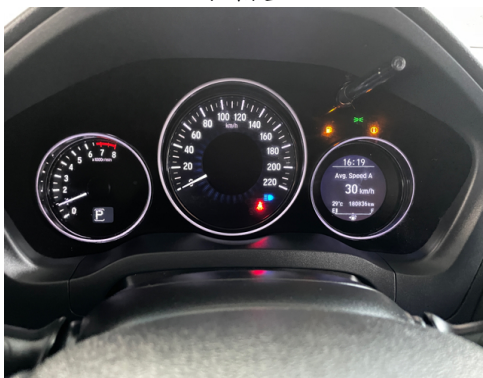
| 現況實車里程 Mileage<br>(僅揭露，不具保證效力) | 180,836 |

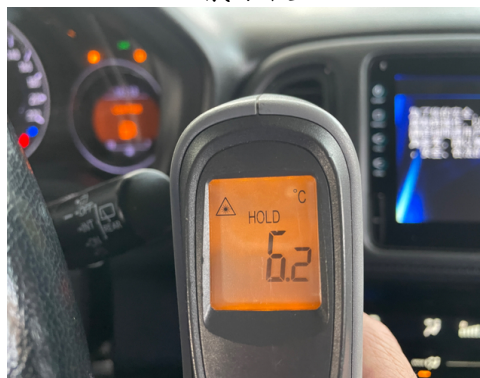
空調溫度

| 5. 前空調風速開關各段風速 | 正常 | 6. 前空調冷氣作動中央出風口溫度 | 6°C |
