認證編號 CPF0665225B034

## 車輛資料 Vehicle Information

## 車輛認證總結報告 Vehicle Inspection Findings

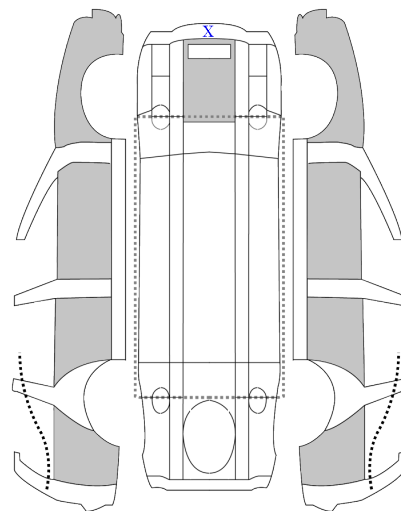
車骨結構圖

本車體骨架結構無修復跡象。

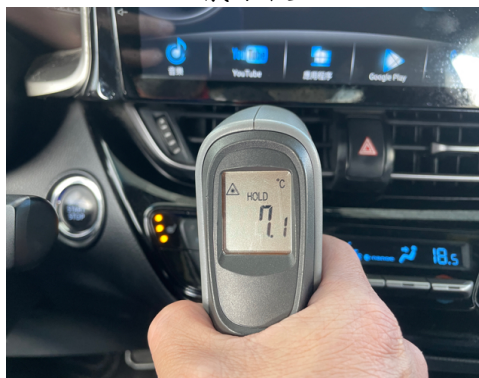
空調溫度

| 5. 前空調風速開關各段風速 | 正常 | 6. 前空調冷氣作動中央出風口溫度 | 7°C |
