# YES 車輛認證書

認證編號 CPF0665225B035

| 車型 Model | SUPER SENTRA |

## 車輛認證總結報告 Vehicle Inspection Findings

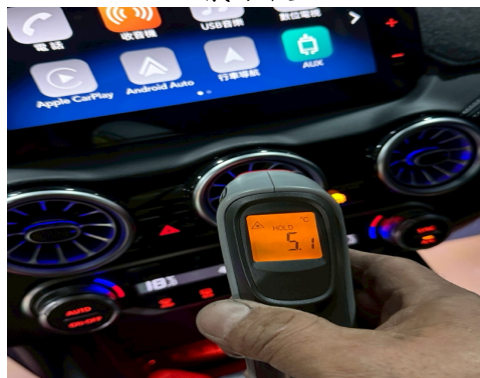
空調溫度

| 5. 前空調風速開關各段風速 | 正常 | 6. 前空調冷氣作動中央出風口溫度 | 5°C |
