# YES 車輛認證書

認證編號 CPF0665225B037

| 車型 Model | RANGER |

## 車輛認證總結報告 Vehicle Inspection Findings

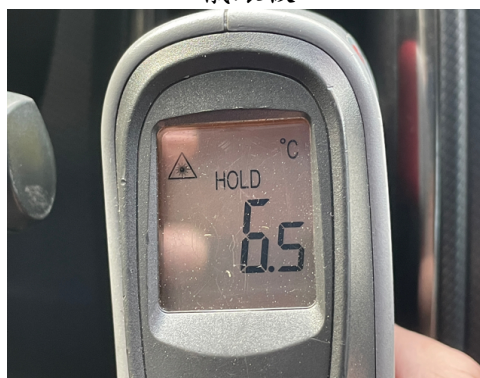
空調溫度

| 5. 前空調風速開關各段風速 | 正常 | 6. 前空調冷氣作動中央出風口溫度 | 6°C |
