認證編號 CPF0665225C004

## 車輛資料 Vehicle Information

## 車輛認證總結報告 Vehicle Inspection Findings

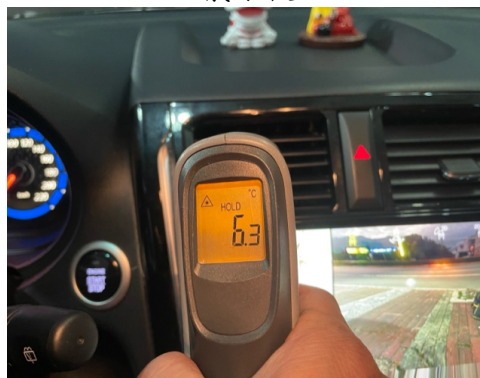
空調溫度

| 5. 前空調風速開關各段風速 | 正常 | 6. 前空調冷氣作動中央出風口溫度 | 6°C |
