認證編號 CPF0665225C011

## 車輛資料 Vehicle Information

## 車輛認證總結報告 Vehicle Inspection Findings

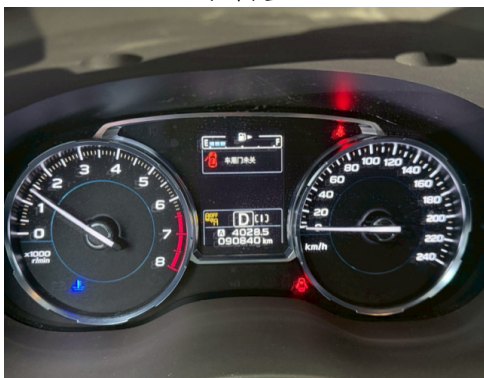
| 現況實車里程 Mileage<br>(僅揭露，不具保證效力) | 90,840 |

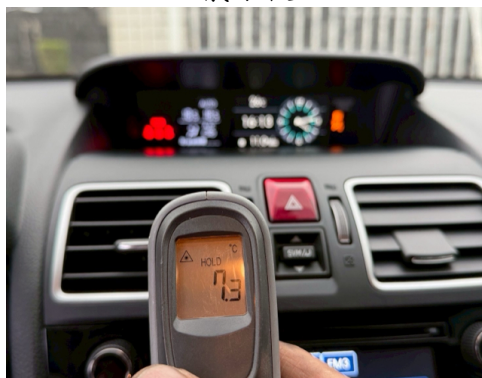
空調溫度

| 5. 前空調風速開關各段風速 | 正常 | 6. 前空調冷氣作動中央出風口溫度 | 7°C |
