認證編號 CPF0665225C013

## 車輛資料 Vehicle Information

## 車輛認證總結報告 Vehicle Inspection Findings

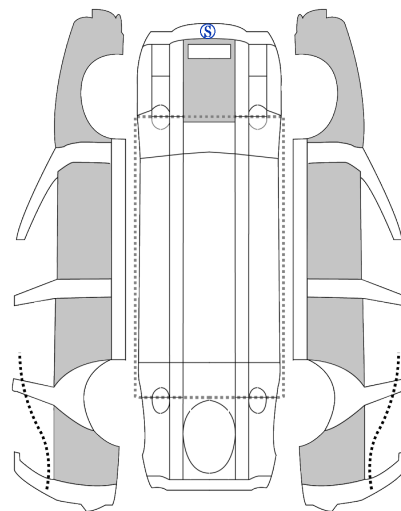
車骨結構圖

本車體骨架結構無修復跡象。
