認證編號 CPF0665225C014

## 車輛資料 Vehicle Information

## 車輛認證總結報告 Vehicle Inspection Findings

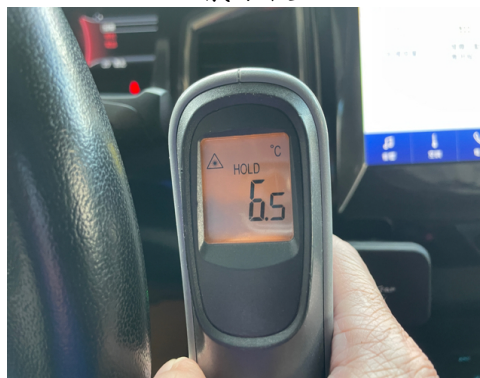
空調溫度

| 5. 前空調風速開關各段風速 | 正常 | 6. 前空調冷氣作動中央出風口溫度 | 6°C |
