# YES 車輛認證書

認證編號 CPF0665225C021

| 車型 Model | COROLLA CROSS |
| 年份 Year | 2022/01 |

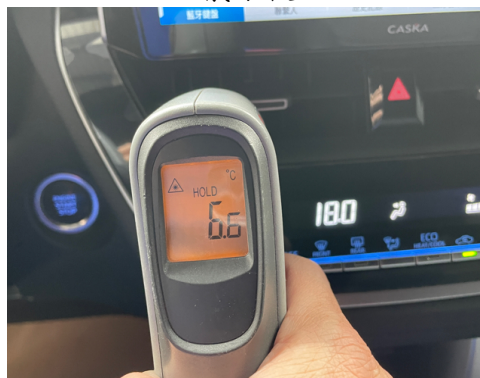
空調溫度

| 5. 前空調風速開關各段風速 | 正常 | 6. 前空調冷氣作動中央出風口溫度 | 6°C |
