# YES 車輛認證書

認證編號 CPF0665225C022

| 車型 Model | COLT PLUS |

## 車輛認證總結報告 Vehicle Inspection Findings

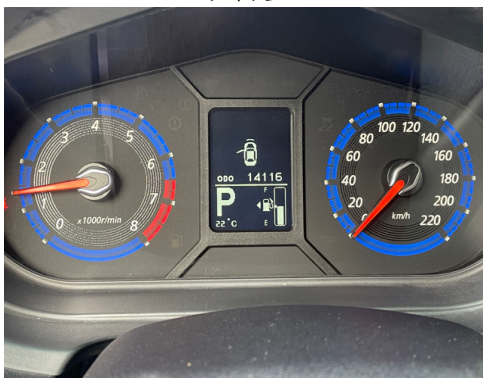
| 現況實車里程 Mileage<br>(僅揭露，不具保證效力) | 14,116 |

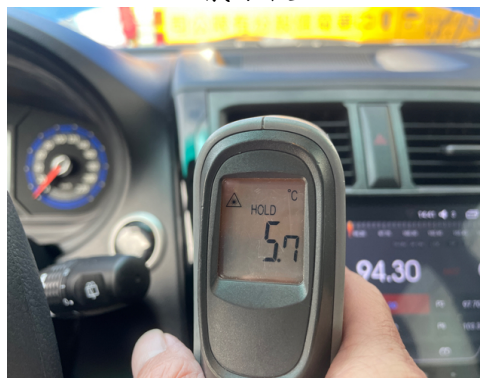
空調溫度

| 5. 前空調風速開關各段風速 | 正常 | 6. 前空調冷氣作動中央出風口溫度 | 5°C |
