認證編號 CPF0665225C028

## 車輛資料 Vehicle Information

## 車輛認證總結報告 Vehicle Inspection Findings

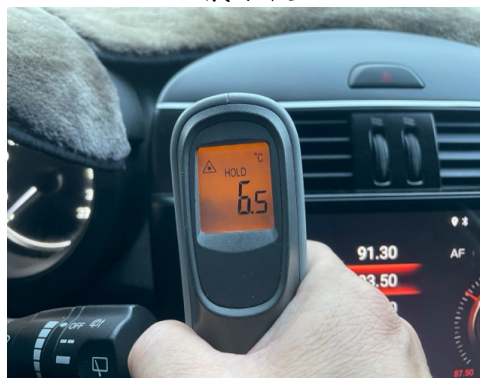
空調溫度

| 5. 前空調風速開關各段風速 | 正常 | 6. 前空調冷氣作動中央出風口溫度 | 6°C |
