認證編號 CPF0665225C030

## 車輛資料 Vehicle Information

## 車輛認證總結報告 Vehicle Inspection Findings

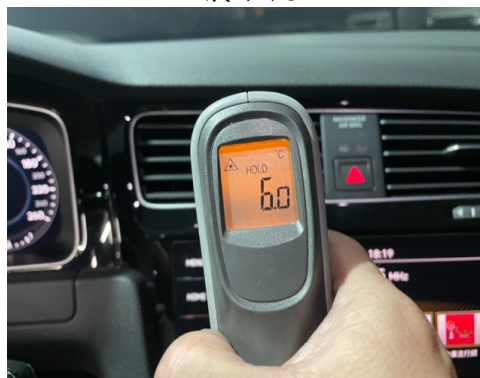
空調溫度

| 5. 前空調風速開關各段風速 | 正常 | 6. 前空調冷氣作動中央出風口溫度 | 6°C |
