YES 車輛認證書

認證編號 CPF06652261003

廠牌 Make	TOYOTA
車型 Model	TOWN ACE
年份 Year	2023/05
排氣量 Displacement	1,496
車身號碼 VIN	RJNAA1AA3P001****
引擎號碼 Engine Number	***4A550**
現況實車里程 Mileage (僅揭露, 不具保證效力)	39,125

車輛認證總結報告 Vehicle Inspection Findings

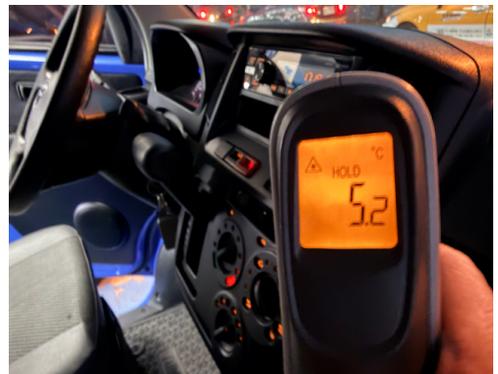
空調溫度

1. 檢查室外氣溫	20°C	2. 後空調冷氣作動中央出風口溫度	無此項目
3. 冷凝器散熱風扇有無運轉異常	正常	4. 前空調冷氣A/C開關燈號	正常
5. 前空調風速開關各段風速	正常	6. 前空調冷氣作動中央出風口溫度	5°C
7. 後空調冷氣A/C開關燈號	無此項目	8. 後空調風速開關各段風速	無此項目
