YES 車輛認證書

認證編號 CPF06652261004

廠牌 Make	HYUNDAI
車型 Model	IX35
年份 Year	2014/08
排氣量 Displacement	2,359
車身號碼 VIN	RFHJU81CBES0****
引擎號碼 Engine Number	***EEU3248**
現況實車里程 Mileage (僅揭露, 不具保證效力)	192,131

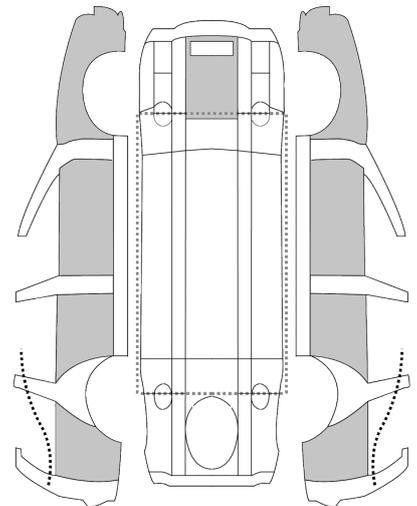
車骨結構圖

本車體骨架結構無修復跡象。

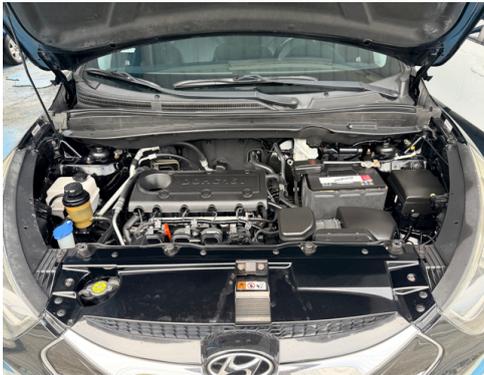
引擎室

1. 運轉時有無冒藍白煙、黑煙	正常	2. 水溫錶(燈)有無異常顯示	正常
3. 警告指示燈有無異常作動	正常	4. 機油油量、油質有無異常	正常
5. 外觀有無漏油/水跡象	正常	6. 運轉時有無抖動或異常聲響	正常
7. 外觀有無修補或龜裂跡象	正常	8. 冷卻風扇作動有無異常	正常
9. 加速有無不順暢或無法加速	正常	10. 高速運轉有無異常聲響	正常
11. 冷卻水有無添加防鏽劑	正常

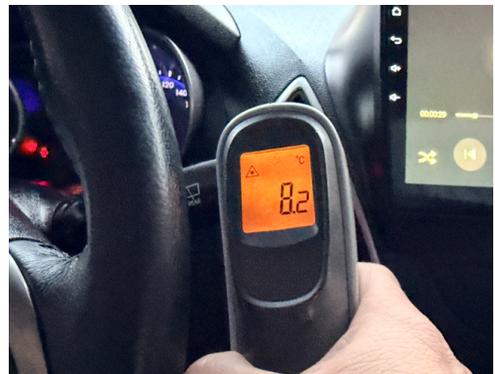
空調溫度

1. 檢查室外氣溫	20°C	2. 後空調冷氣作動中央出風口溫度	無此項目
3. 冷凝器散熱風扇有無運轉異常	正常	4. 前空調冷氣A/C開關燈號	正常
5. 前空調風速開關各段風速	正常	6. 前空調冷氣作動中央出風口溫度	8°C
7. 後空調冷氣A/C開關燈號	無此項目	8. 後空調風速開關各段風速	無此項目
